Abschlußbericht

"Spannbetonrammpfähle - Auswirkung der Rammung auf die Rißbildung"

Sachbearbeiter : Dipl.-Ing. B. Kepp
Dipl.-Ing. A. Rohling
Forschungsbetreuer : Prof.Dr.-Ing. F.S. Rostásy

Braunschweig, Januar 1982

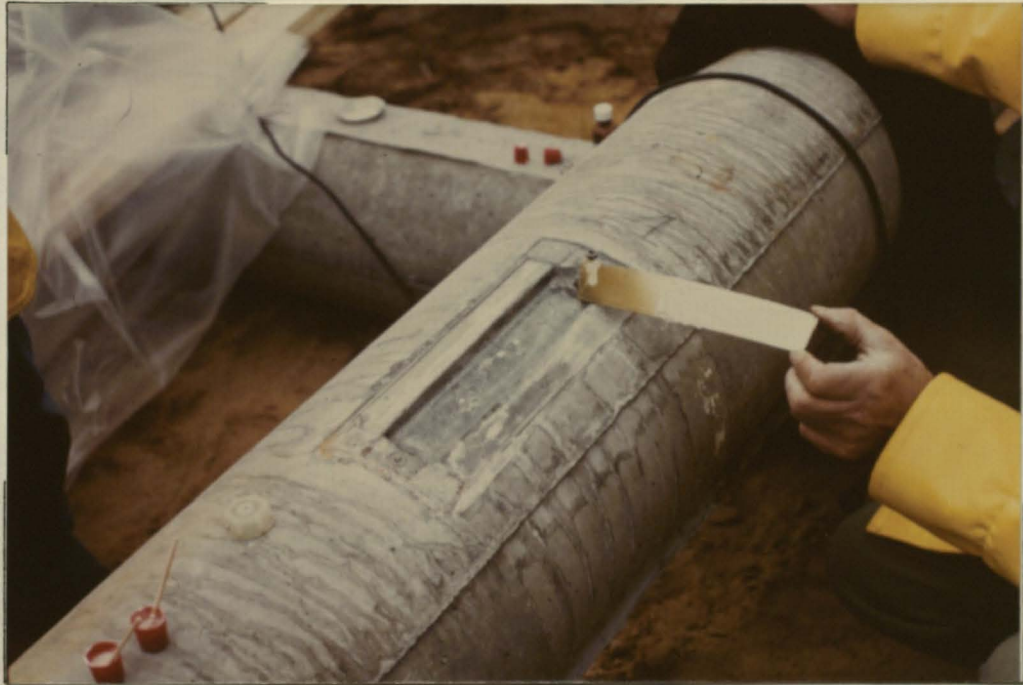
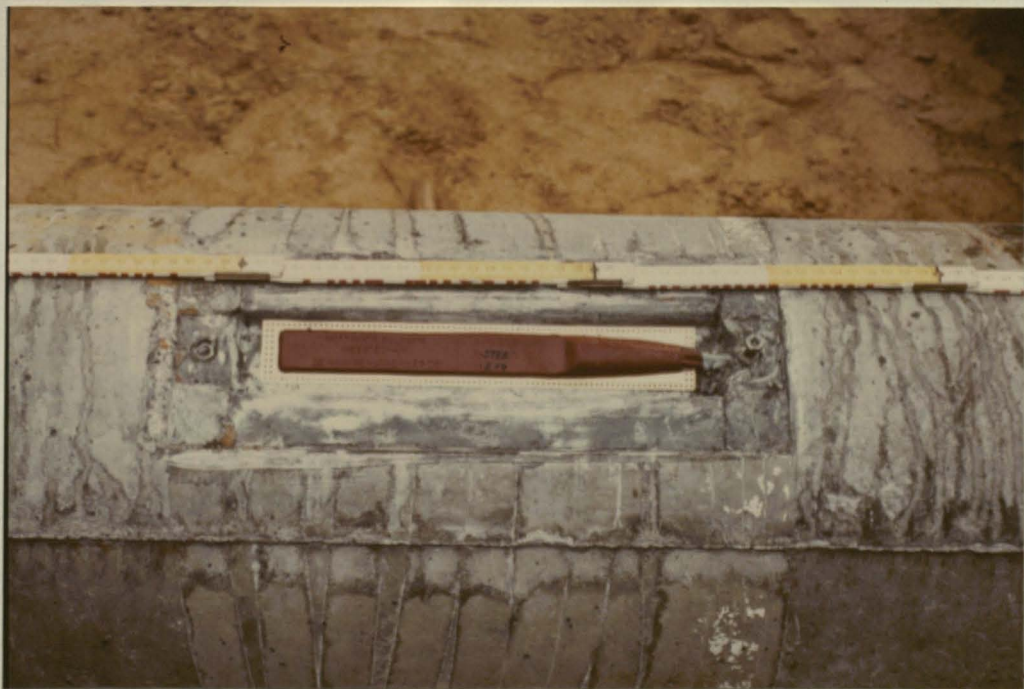
Bild 9 : Applikation eines Betondehnmeßstreifens bei Pfahl Nr. 24
